## CERTIFICADO DE MANTENIMIENTO

<b>Ruta</b>	1010306
<b>Contrato</b>	201604676
<b>Edificio</b>	ELEMENTO
<b>No. Maquina</b>	04681
<b>Alias</b>	TORRE 1 L6
<b>Dirección</b>	AVENIDA EL DORADO # 69-76
<b>Ciudad</b>	BOGOTA
<b>Tipo de contrato</b>	OPTIMO

<b>Tipo de Máquina</b>	Ascensor
<b>Mes de Mantenimiento</b>	Septiembre
<b>Tecnología de Máquina</b>	MR: ADV 210/DP, MS-300, SERVO DRIVE, CVF, DI1/2, HVP, LVP, MVP, IGBT, IP1/2, IRIS, LVF, MMR, SAMIL, VF1/2/3, VM1/2/3, VWF, OH-5000, 311VF, MVF, OPEX, HYPEX, HOMEX, FOVF, HD, DALDOSS, HIDRAL, WITTUR, Gen2 MR, VVVF (Otras Marcas)

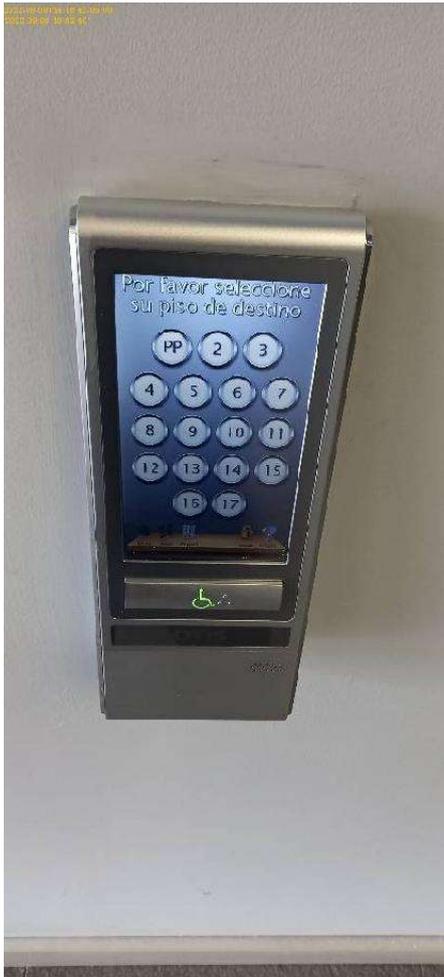
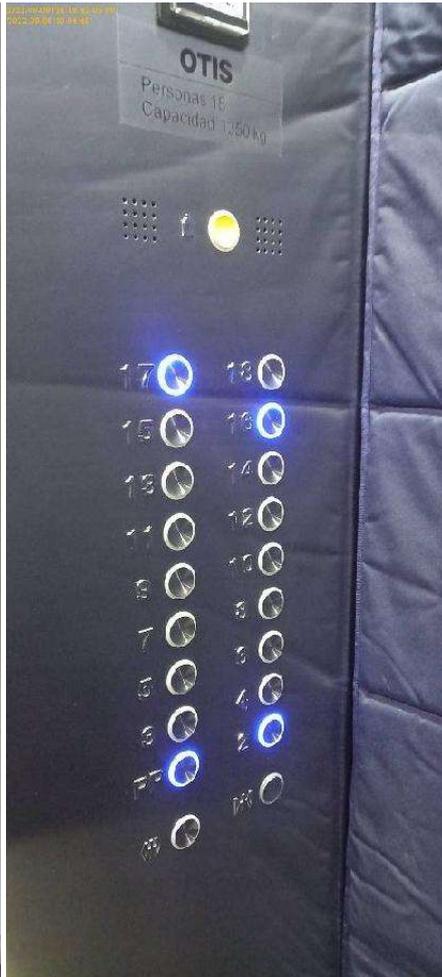
**Desempeño de Calidad - Después**

Ninguna Reparación o Repuesto  
Ninguna Observación

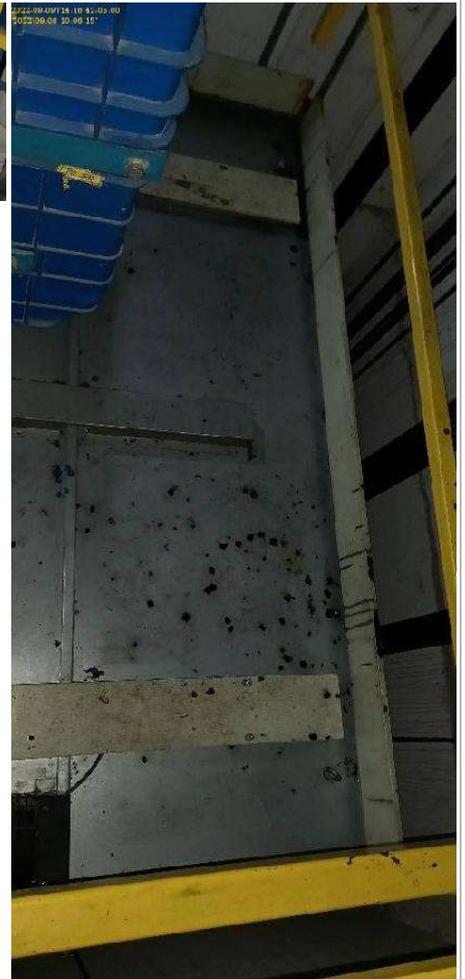
Ninguna Reparación o Repuesto  
Ninguna Observación

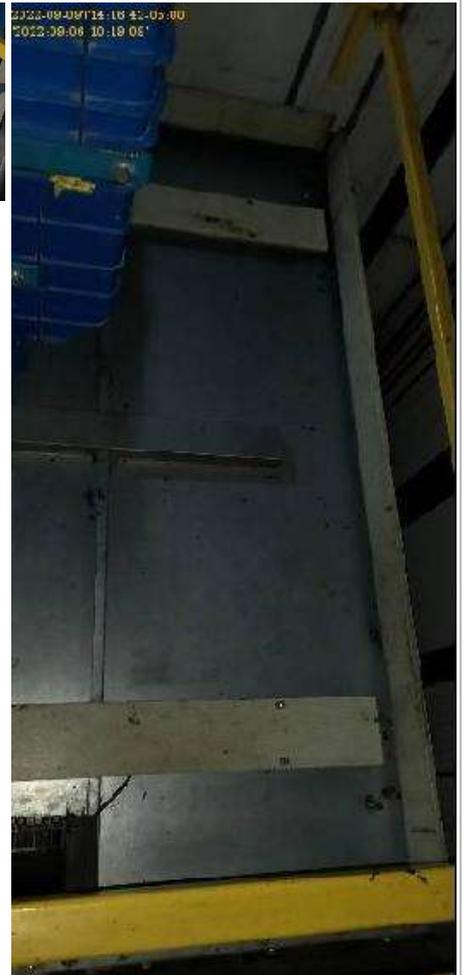
**Techo de la Cabina - Después**

Ninguna Reparación o Repuesto  
Ninguna Observación
