### **INFORME FINAL SOBRE DAÑOS GENERADOS POR LOS SISMOS OCURRIDOS EN BOGOTÁ EL 17 DE AGOSTO DE 2023 EN EL EDIFICIO ELEMENTO UBICADO EN BOGOTÁ**

*Torres del Edificio Elemento P.H. en Bogotá  
Avenida Calle 26 No. 69 – 76*

**Por: Ing. DANIEL ROJAS MORA**  
**Mat. No. 25202-03390 CND**

**AGOSTO 25 DE 2023**  
**BOGOTÁ**

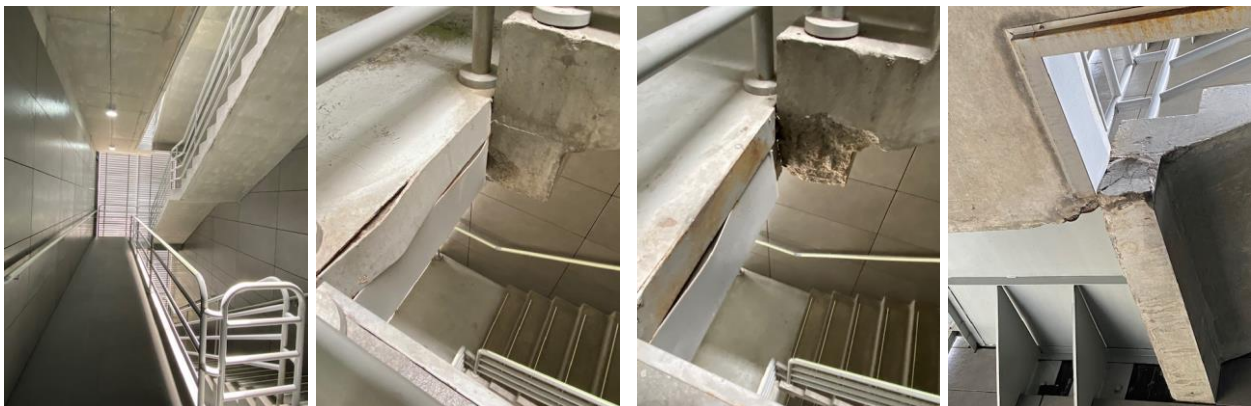
**Observación:** En la escalera de emergencia que se encuentra entre las torres 2 y 3, exactamente en la junta de construcción entre estas dos torres, la viga que soporta la escalera al llegar al descanso y que está en voladizo amarrada a la torre 2, en algunos pisos superiores del edificio, sufrió una leve desintegración del concreto en la punta, causada por el golpeteo durante el sismo con la zona de descanso que se encuentra amarrada a la torre 3. Las vigas afectadas se encuentran en buen estado estructural y no está en riesgo la estabilidad de las escaleras.

*A pesar del golpeteo entre las torres 2 y 3 las vigas que soportan la escalera se encuentran en buen estado estructural.*

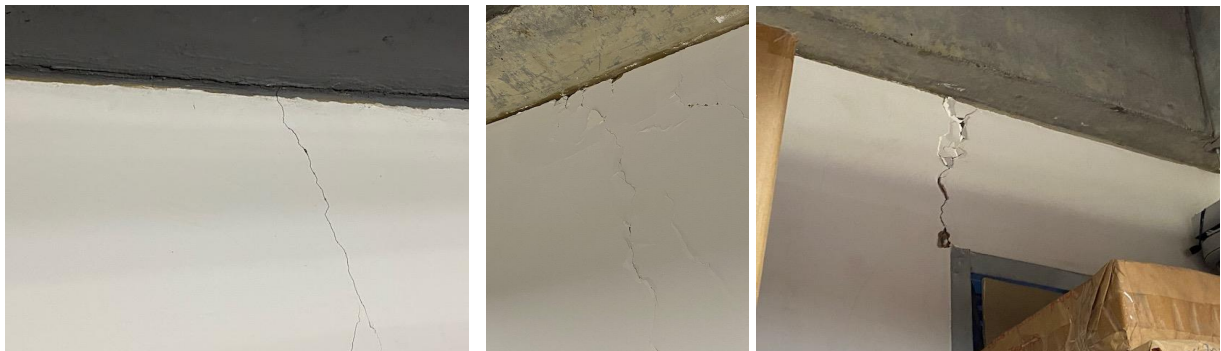
*Tipología de grietas leves (de 1 mm de espesor o menos) que se presentaron en muy pocos muros divisorios de mampostería en las oficinas de Transmilenio y de Johnson & Johnson, las cuales no tienen ninguna afectación estructural en estos muros y no existe ningún peligro de seguir trabajando así con los ocupantes de las oficinas.*

- Para reparar los daños LEVES presentados (grietas menores o iguales a 1.0 mm, que son la gran mayoría) se recomienda sellar las grietas existentes con SikaDur 32 y luego aplicar en el sector de la grieta SikaFill, esta alternativa de reparación es resistente y durable pero más costosa. La reparación de la grieta también se puede hacer con mortero o pañete (proporción de mezcla por volumen cemento: 1 – arena: 2.5 a máximo 3.0) y luego la aplicación de un estuco y pintura.

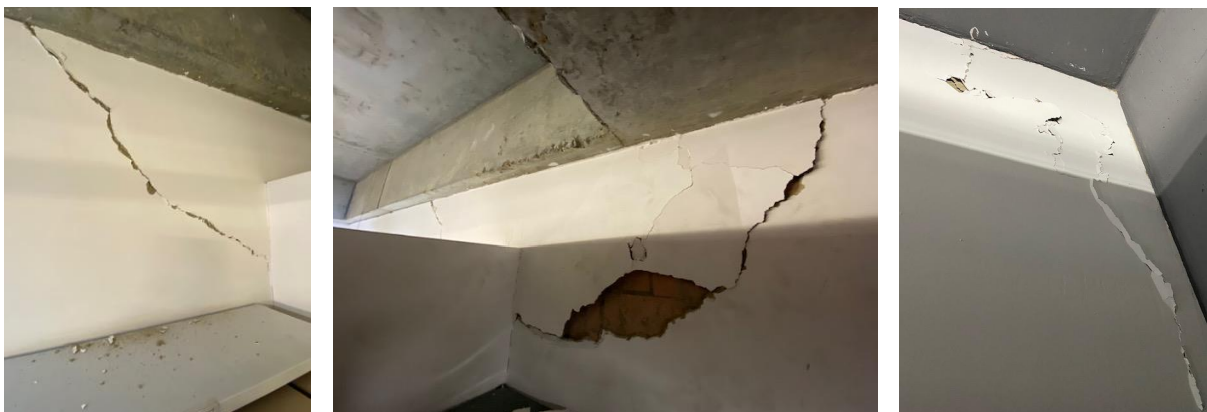
*Estas son tres de las grietas moderadas (cercanas a 3 mm) que se presentaron.*

Los mayores daños que se observaron en elementos no estructurales (que se muestran en las anteriores fotografías) corresponden a unas grietas moderadas (espesor cercano a 3 mm – foto izquierda y central en la parte superior) en un muro de mampostería ubicado en la bodega de dotación en el piso 5 de Transmilenio (Torre 1) y la foto derecha corresponde a un daño moderado en un cuarto de archivo en el piso 2 en las oficinas de Uspec (Torre 2). Se recomienda retirar el mortero del muro que se encuentra suelto para poder dar uso con personal en estos tres sitios.

- Para las grietas con un espesor mayor a 1.0 mm (solamente se presentaron cuatro casos con este tamaño de grieta, en la torre 1 pisos 5 y 8 y piso 2 de la torre 2), se recomienda su reparación con malla electrosoldada de  $\Phi$  3 mm de 15 x 15 cm, colocada por ambas caras del muro y con conectores cada 0.30 m de  $\Phi$  3 mm que atraviesan el muro de lado a lado y luego la aplicación de un mortero (pañete) de resistencia a la compresión de mínimo 125 kg/cm<sup>2</sup> (proporción de mezcla por volumen cemento: 1 – arena: 2.5 a máximo 3.0). Previo a la colocación de la malla electrosoldada deberá picarse cuidadosamente el mortero existente. Se recomienda que la malla electrosoldada abarque todo el tramo agrietado, esto es para evitar agrietamientos futuros en ese sector del muro (ver ejemplo constructivo en las siguientes fotografías).

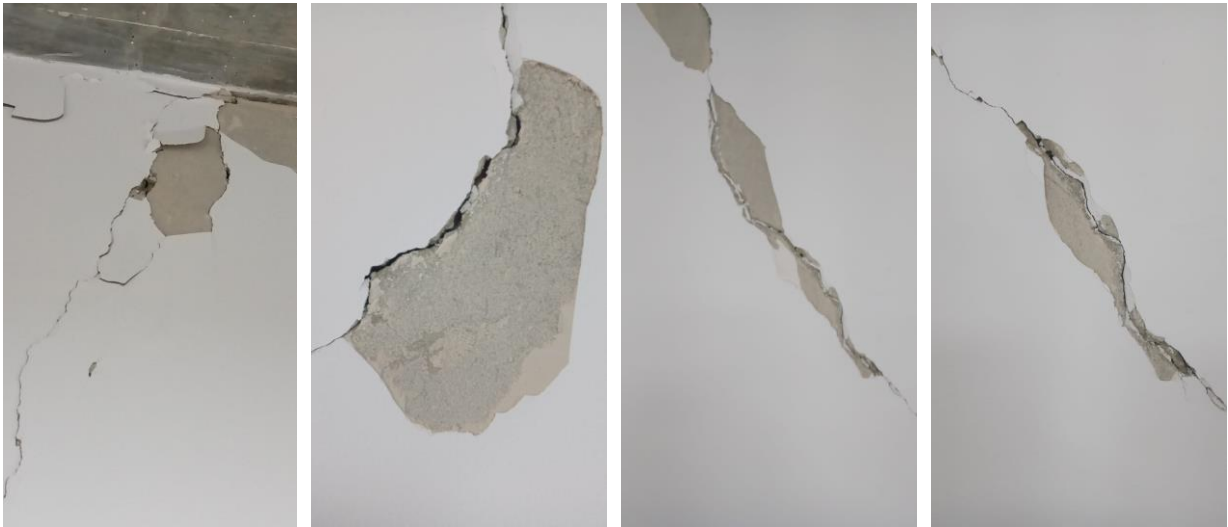
*Estos fueron los mayores daños de agrietamiento que se presentaron en muros divisorios de mampostería, clasificados entre moderados y fuertes que se observaron en el piso 8 de la Torre 1. Se recomienda retirar el mortero del muro en estos sitios que se encuentra suelto para poder dar uso con personal en este sitio.*

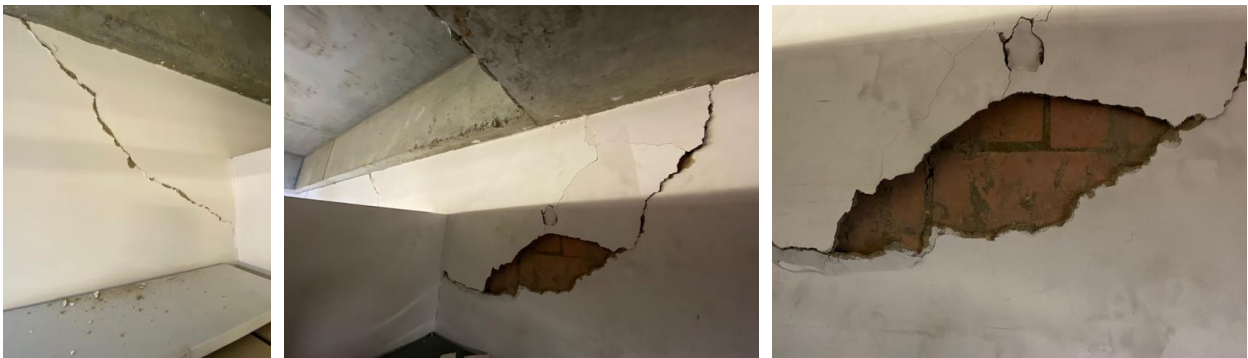
#### **Torre 1 - Piso 5: Oficinas de Transmilenio**

*Debido al movimiento de la estructura del edificio, el muro divisorio que está totalmente adosado a las columnas y vigas de la estructura, presentó un agrietamiento MODERADO (grieta de 3 mm aproximadamente) en su parte superior con desprendimiento menor del mortero o pañete en su parte superior. En los sitios en donde el pañete o mortero se ha separado de la mampostería se recomienda su retiro, antes de que se desprenda totalmente.*

- Las grietas observadas en los muros posiblemente se debieron a una deficiente junta de separación entre la estructura de concreto (columnas y vigas) y los muros de mampostería construidos (Sección A.9.4.1.(a) **Separarlos de la estructura** del Reglamento NSR-10).

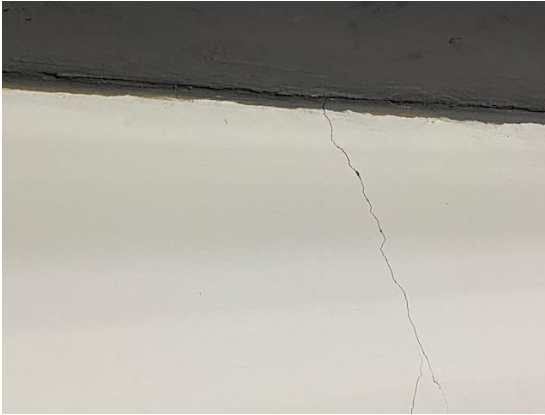
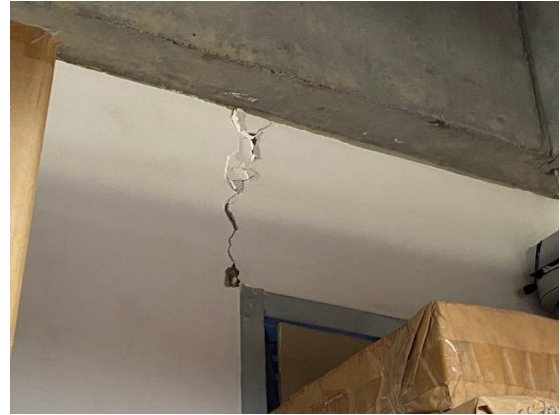
*Foto izq. Grieta leve en uno de los muros del quinto piso con tamaño menor a 1.0 mm.  
Foto der. Agrietamiento vertical en la mampostería, que se genera en la esquina del marco de la puerta, por cambio de rigidez del muro a causa del vano de la puerta.*

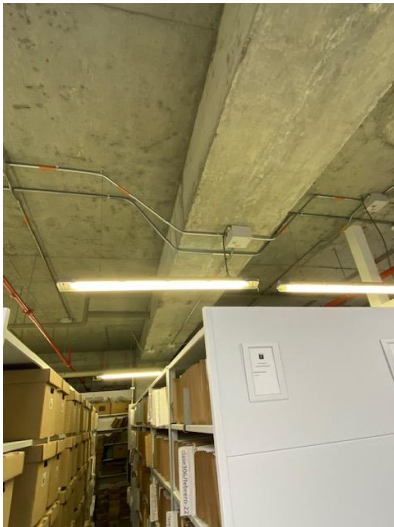
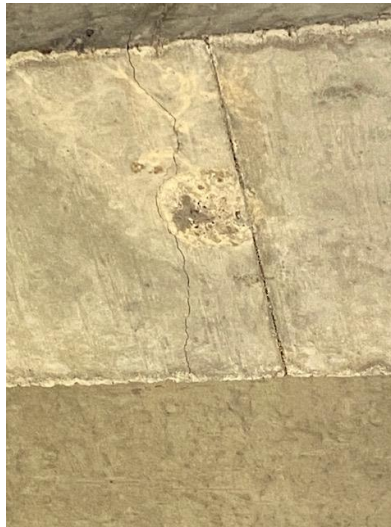
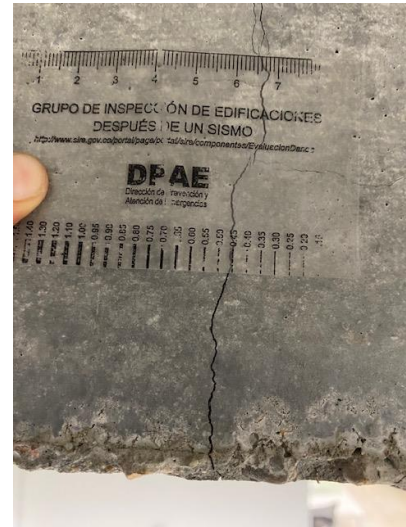
*En varias vigas del entrepiso del quinto piso (y en otros pisos y sótanos) se encontraron pequeñas grietas menores a 0.5 mm de espesor (daño LEVE), ubicadas cerca al centro de la luz de las vigas. Estas grietas se producen por pequeñas deflexiones de las vigas en el centro de la luz debidas a las cargas de servicio que actúan sobre ellas. Cuando estas grietas por flexión empiezan a tener un espesor mayor a 1.0 mm (daño MODERADO) es probable que se requiera una revisión estructural analítica y posiblemente una intervención de reforzamiento.*

De acuerdo con lo anterior, las grietas que se observan cerca del centro de la luz en muchas vigas principales de las cuatro torres se encuentran por debajo de 0.40 mm, las cuales no generan ningún tipo de afectación estructural para las condiciones de cargas de servicio. Lo más probable es que estas grietas no se generaron a causa de los sismos ocurridos el 17 de agosto de 2023, ya existían y se generaron posiblemente durante el primer año de ocupación de las torres.

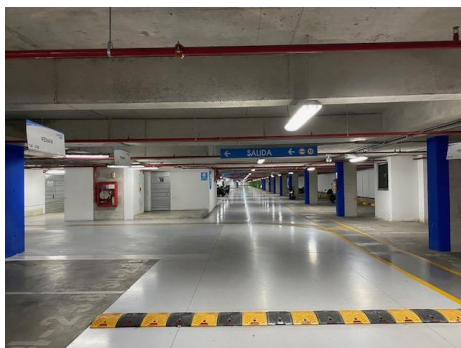
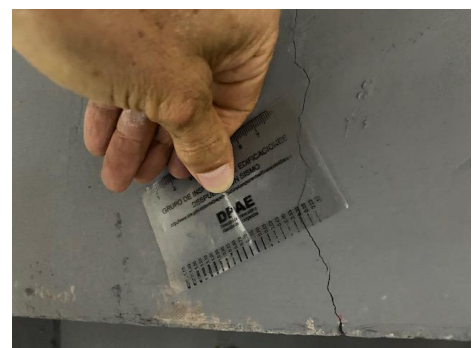
*También se encontraron pequeñas grietas menores a 0.5 mm en vigas de los sótanos.*

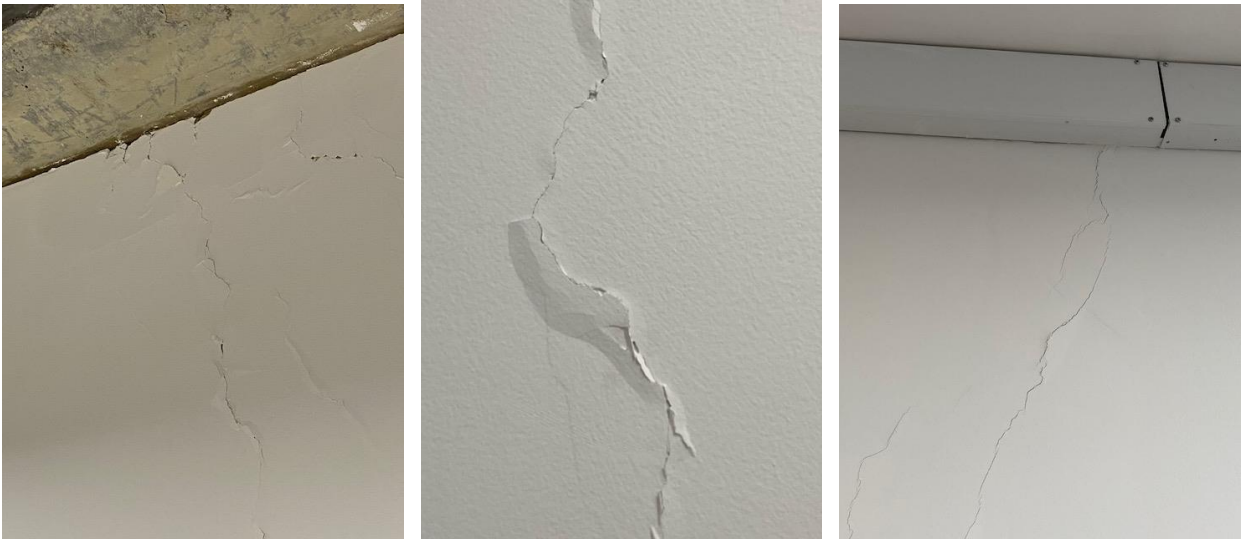
### **Torre 1 - Piso 7: Oficinas de Transmilenio**

*En las oficinas del piso 7 de Transmilenio solamente se encontraron unas grietas de menos de 1 mm (daño LEVE) en estos muros que se muestran.*

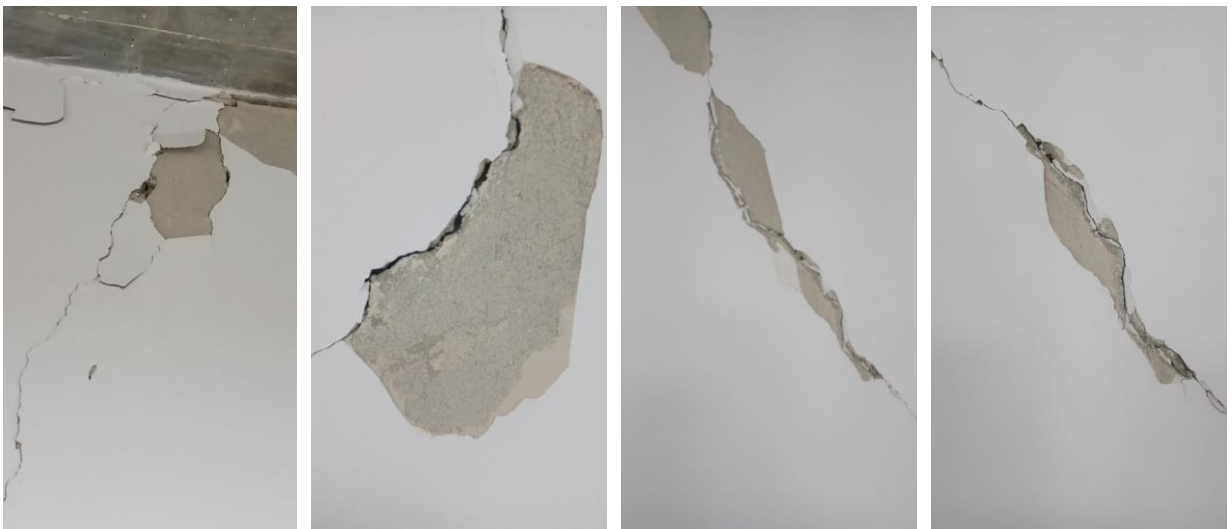
### **Torre 1 – piso 8**

*Estos fueron los mayores daños de agrietamiento que se presentaron en muros divisorios de mampostería, clasificados entre moderados y fuertes que se observaron en el piso 8 de la Torre 1. Se recomienda retirar el mortero del muro en estos sitios que se encuentra suelto para poder dar uso con personal en este sitio.*

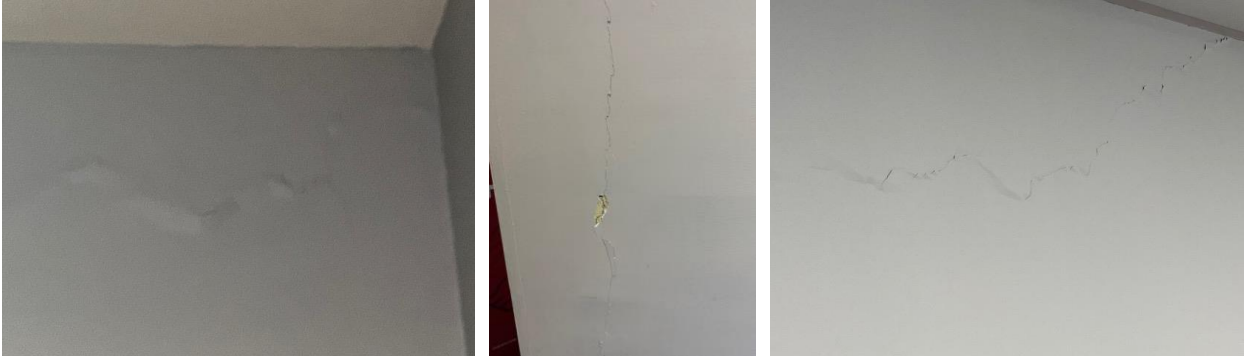
En las oficinas de Johnson & Johnson se observaron muy pocos daños, los pocos daños que se presentaron en los muros divisorios fueron LEVES con grietas menores a 0.5 mm y en algunos pocos sitios se observaron pequeños agrietamientos verticales MUY LEVES o casi imperceptibles, que aparentemente corresponden a pequeñas dilataciones por cambios de materiales en dichos sitios y parece que se han presentado en el pasado y han sido reparados.

*Se observaron pequeños agrietamientos MUY LEVES o casi imperceptibles, que aparentemente corresponden a pequeñas dilataciones por cambios de materiales en dichos sitios y parece que se han presentado en el pasado y han sido reparados.*

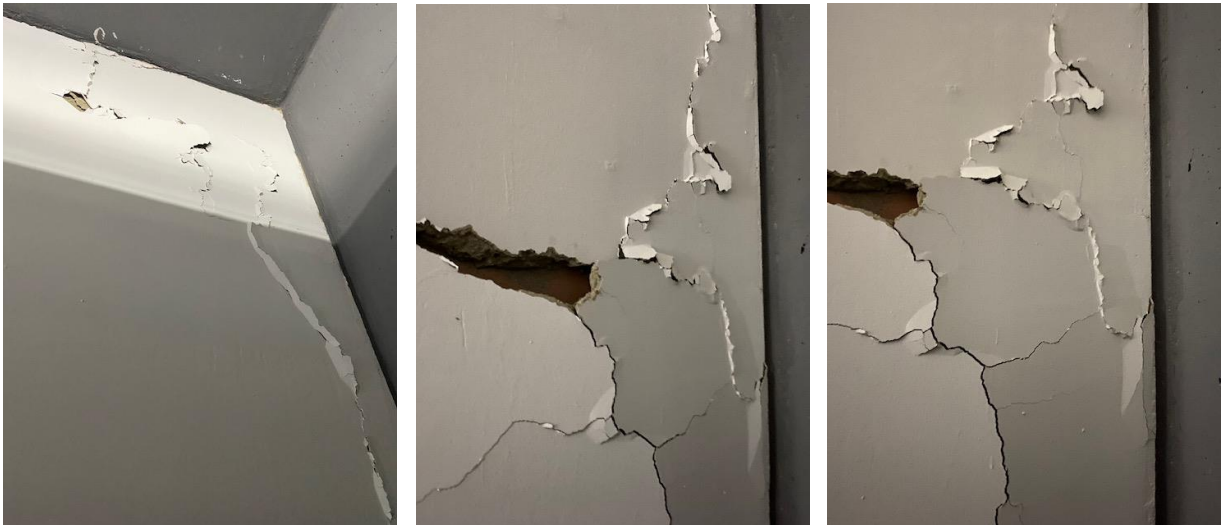
- **Torre 2 – Piso 2 - Oficinas de Uspec**

*En un cuarto de archivo en el piso 2 en las oficinas de Uspec, debido al movimiento de la estructura del edificio, el muro divisorio que está totalmente adosado a las columnas y vigas de la estructura, presentó un agrietamiento MODERADO (grieta de 3 mm aproximadamente) en su parte superior con desprendimiento del mortero o pañete en su parte superior. En los sitios en donde el pañete o mortero se ha separado de la mampostería se recomienda su retiro, antes de que se desprenda totalmente.*

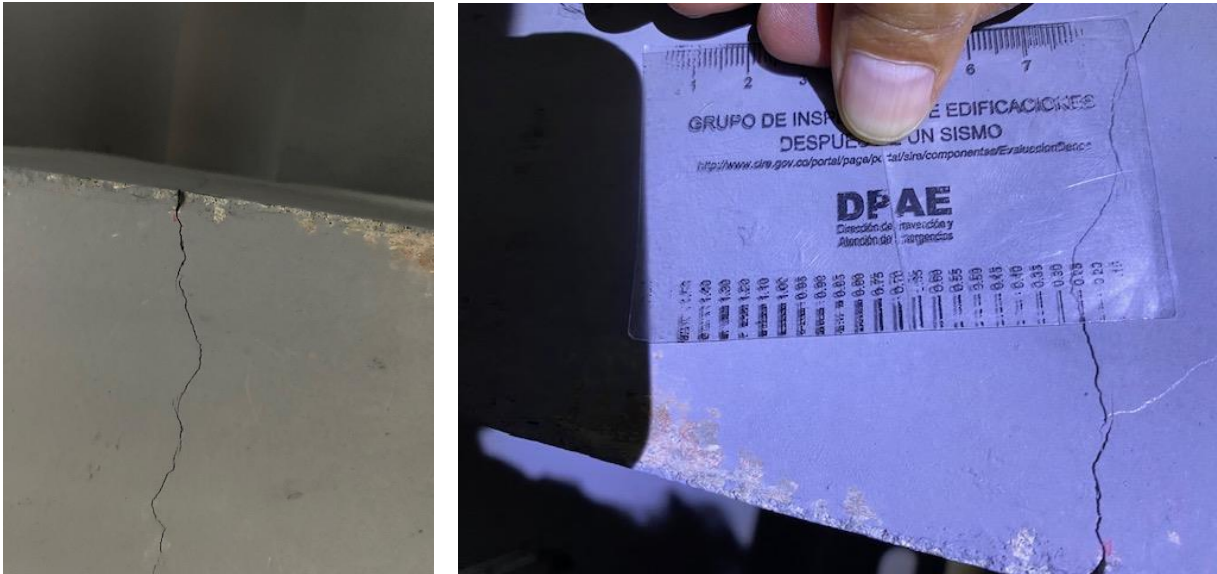
*En las oficinas de Uspec del segundo piso, en una viga principal del entrepiso se encontró una grieta menor a 0.30 mm (daño LEVE) ubicada cerca al centro de la luz de la viga.*

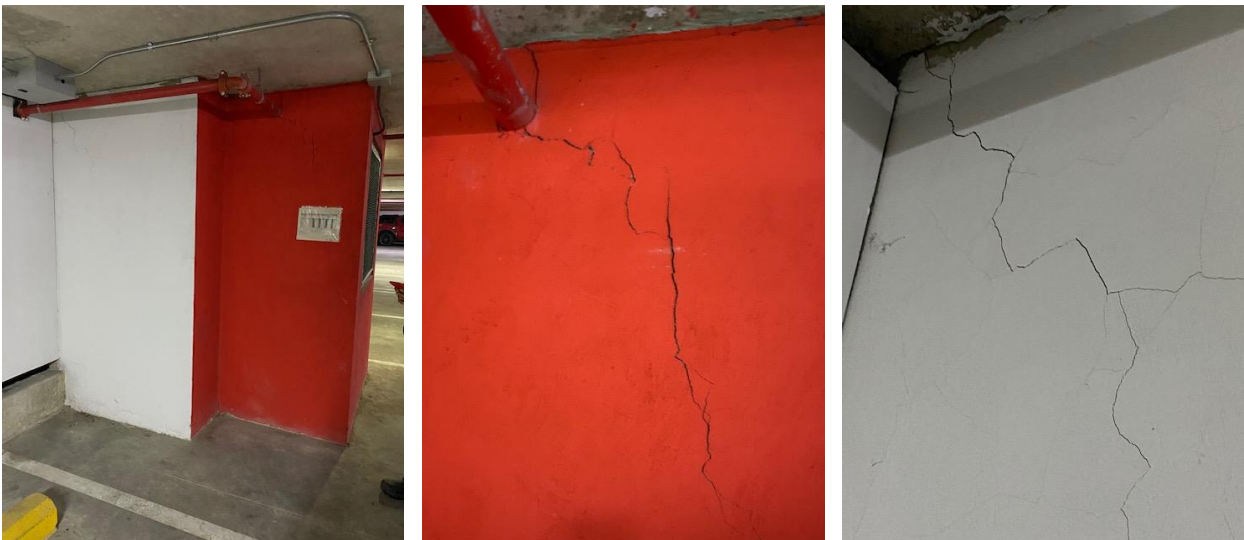
*Muros de mampostería en el sótano 4 con grietas menores a 1.00 mm (LEVES) las cuales no ponen en riesgo la estabilidad de los muros.*

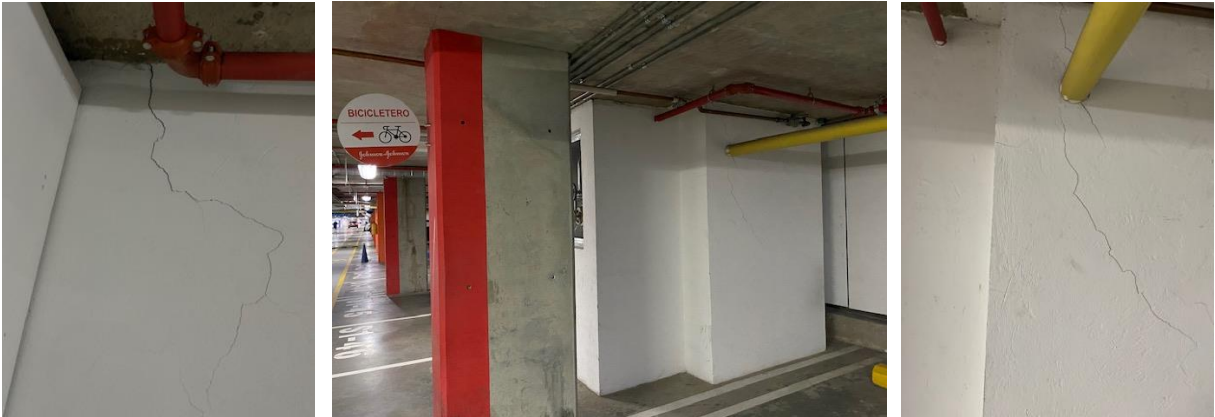
*Foto izq. Se observa una grieta con espesor menor a 1.00 mm (LEVE) en un muro de mampostería en el sótano 3 – Fotos central y der. Se observa una grieta con espesor menor a 1.00 mm (LEVE) en un muro de mampostería en el sótano 1. Estas grietas no ponen en riesgo la estabilidad de los muros.*

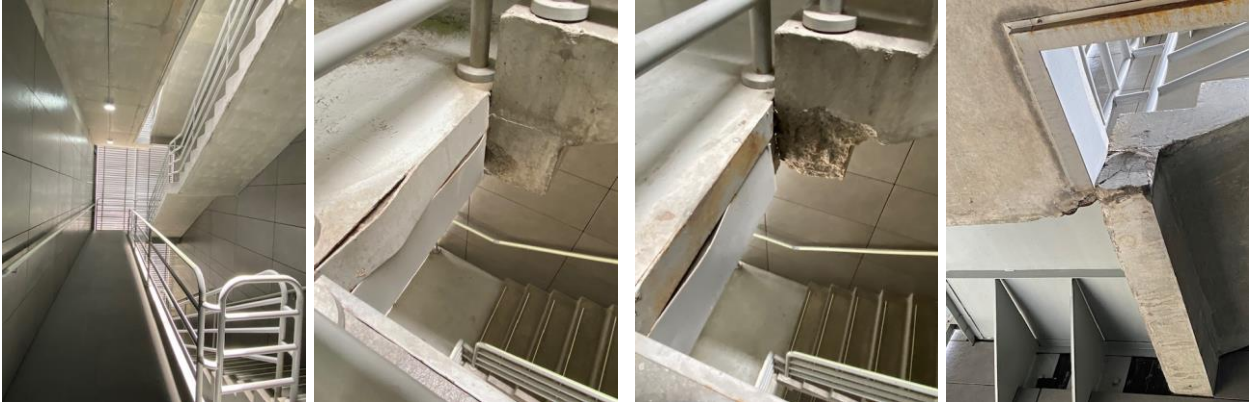
En la escalera de emergencia que se encuentra entre las torres 2 y 3, exactamente en la junta de construcción entre estas dos torres, la viga que soporta la escalera al llegar al descanso y que está en voladizo amarrada a la torre 2, en algunos pisos superiores del edificio, sufrió una leve desintegración del concreto en la punta, causada por el golpeteo durante el sismo con la zona de descanso que se encuentra amarrada a la torre 3. Las vigas afectadas se encuentran en buen estado estructural y no está en riesgo la estabilidad de las escaleras.

*A pesar del golpeteo entre las torres 2 y 3 las vigas que soportan la escalera se encuentran en buen estado estructural.*

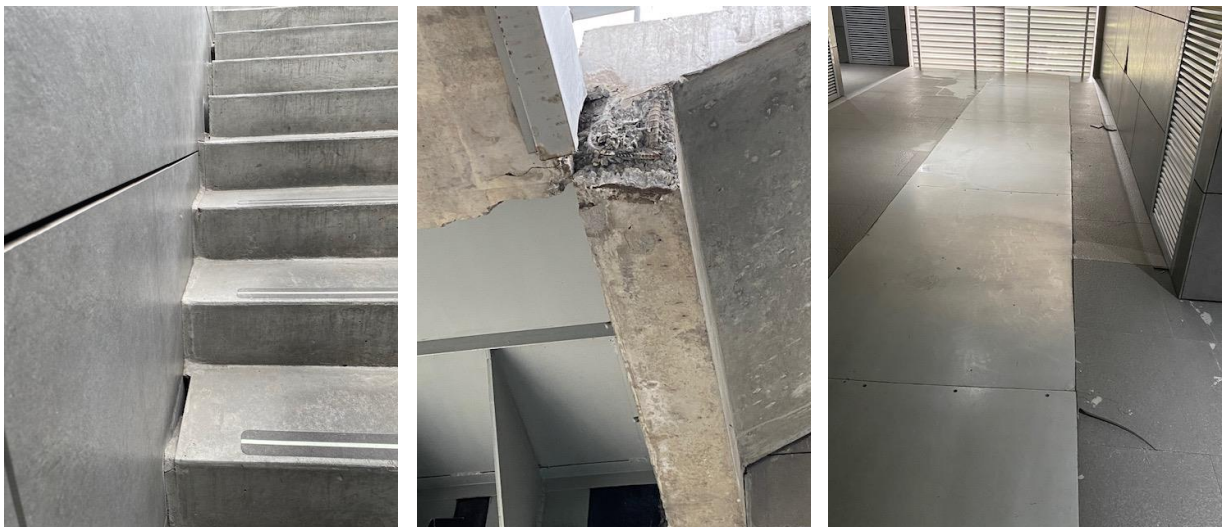
*Foto izq. En varios sitios de la escalera de emergencia entre las torres 2 y 3 el mortero con que remataron el borde de la escalera se desprendió durante el sismo, allí debió dejarse la dilatación sin ningún material (aire) o haber instalado una masilla elástica.*

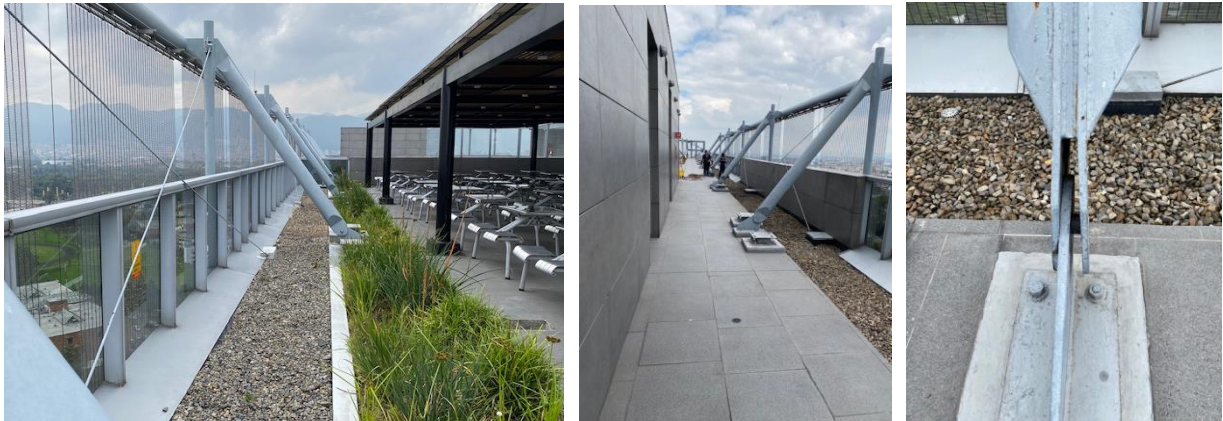
*La estructura de soporte de la fachada falsa se encontró en buen estado. En la foto derecha se observa que uno de los anclajes (que se encuentra en el sector de la foto central) se encuentra a punto de soltarse, esto se debe corregir pronto.*
