### **INFORME PRELIMINAR SOBRE DAÑOS GENERADOS POR LOS SISMOS OCURRIDOS EN BOGOTÁ EL 17 DE AGOSTO DE 2023 EN EL EDIFICIO ELEMENTO UBICADO EN BOGOTÁ**

*Torres del Edificio Elemento P.H. en Bogotá  
Avenida Calle 26 No. 69 – 76*

**Por: Ing. DANIEL ROJAS MORA**  
**Mat. No. 25202-03390 CND**

**AGOSTO 21 DE 2023**  
**BOGOTÁ**

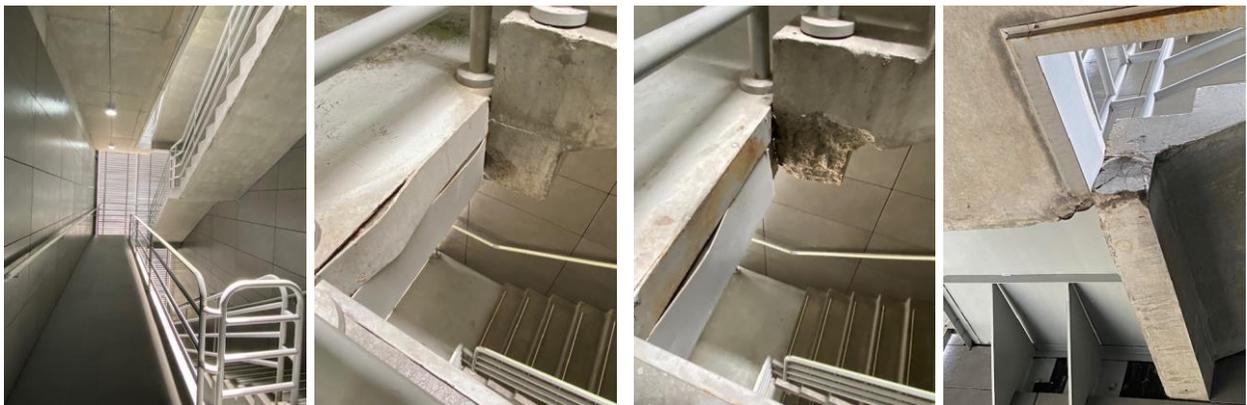
**Observación:** En la escalera de emergencia que se encuentra entre las torres 2 y 3, exactamente en la junta de construcción entre estas dos torres, la viga que soporta la escalera al llegar al descanso y que está en voladizo amarrada a la torre 2, en algunos pisos superiores del edificio, sufrió una leve desintegración del concreto en la punta, causada por el golpeteo durante el sismo con la zona de descanso que se encuentra amarrada a la torre 3. Las vigas afectadas se encuentran en buen estado estructural y no está en riesgo la estabilidad de las escaleras.

*A pesar del golpeteo entre las torres 2 y 3 las vigas que soportan la escalera se encuentran en buen estado estructural.*

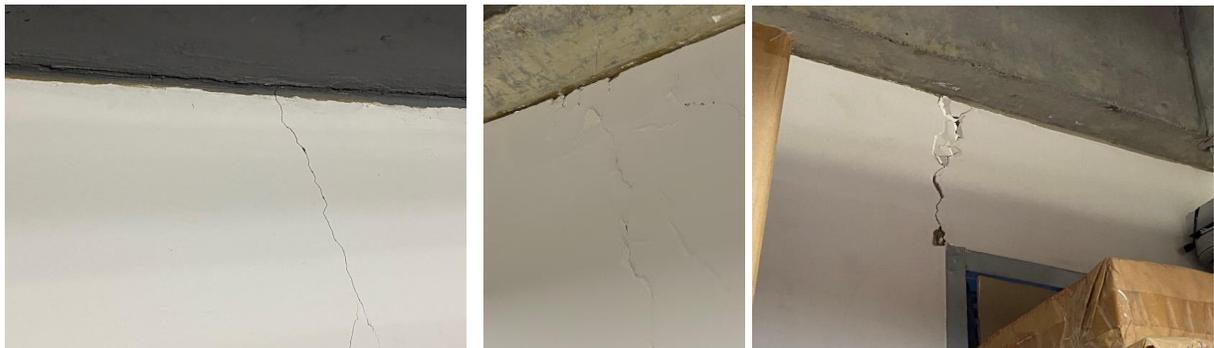
Los únicos daños leves y unos muy pocos moderados que se observaron durante la inspección, fueron en muros divisorios de mampostería, generados por los movimientos de la estructura durante los sismos ocurridos, produciendo desprendimiento del pañete de los muros en su parte superior cerca de la placa de entrepiso y algunas grietas leves y moderadas. Estos daños (excepto en tres sitios) no ponen en riesgo la seguridad de los trabajadores en sus respectivas oficinas dentro de las torres.

*Tipología de grietas leves (de 1 mm de espesor o menos) que se presentaron en muy pocos muros divisorios de mampostería en las oficinas de Transmilenio y de Johnson & Johnson, las cuales no tienen ninguna afectación estructural en estos muros y no existe ningún peligro de seguir trabajando así con los ocupantes de las oficinas.*

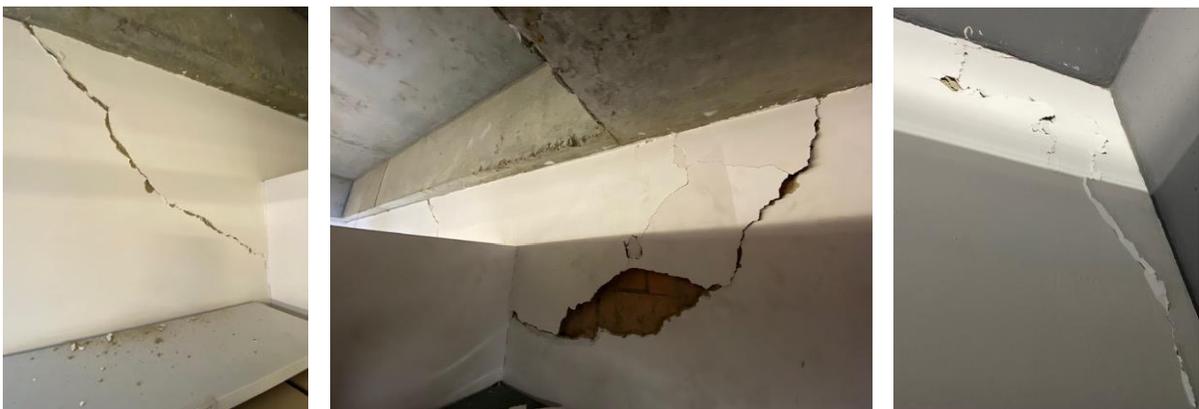
*Estas son las únicas grietas moderadas (cercasas a 3 mm) que se presentaron.*

Los mayores daños que se observaron en elementos no estructurales (que se muestran en las anteriores tres fotografías) corresponden a unas grietas moderadas (espesor cercano a 3 mm – foto izquierda y central) en un muro de mampostería ubicado en la bodega de dotación en el piso 5 de Transmilenio (Torre 1) y la foto derecha corresponde a un daño moderado en un cuarto de archivo en el piso 2 en las oficinas de Uspec (Torre 2). Se recomienda retirar el mortero del muro que se encuentra suelto para poder dar uso con personal en estos tres sitios.

**Conclusión: No hubo ninguna afectación importante a los elementos no estructurales de las cuatro torres por causa de los sismos ocurridos el 17 de agosto de 2023, por lo que se puede continuar con la operación normal de las diferentes empresas en todas las cuatro torres, excepto en los tres sitios indicados anteriormente hasta que se retire el pañete que se encuentra suelto del muro, para evitar que caiga sobre alguna persona.**
