## CERTIFICADO DE MANTENIMIENTO

<b>Ruta</b>	1010306
<b>Contrato</b>	201604676
<b>Edificio</b>	ELEMENTO
<b>No. Maquina</b>	04681
<b>Alias</b>	TORRE 1 L6
<b>Dirección</b>	AVENIDA EL DORADO # 69-76
<b>Ciudad</b>	BOGOTA
<b>Tipo de contrato</b>	OPTIMO

<b>Tipo de Máquina</b>	Ascensor
<b>Mes de Mantenimiento</b>	Septiembre
<b>Tecnología de Máquina</b>	MR: ADV 210/DP, MS-300, SERVO DRIVE, CVF, DI1/2, HVP, LVP, MVP, IGBT, IP1/2, IRIS, LVF, MMR, SAMIL, VF1/2/3, VM1/2/3, VWF, OH-5000, 311VF, MVF, OPEX, HYPEX, HOMEX, FOVF, HD, DALDOSS, HIDRAL, WITTUR, Gen2 MR, VVVF (Otras Marcas)

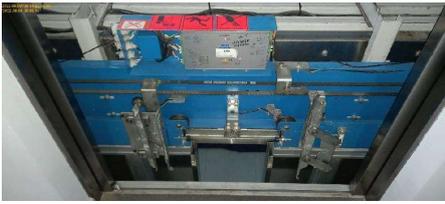
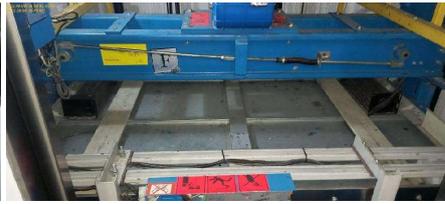
**Reparaciones o Repuestos**  
**Observaciones Controlador**  
**Techo de la Cabina - Antes**

Ninguna Reparación o Repuesto  
Ninguna Observación
