### **INFORME FINAL SOBRE DAÑOS GENERADOS POR LOS SISMOS OCURRIDOS EN BOGOTÁ EL 17 DE AGOSTO DE 2023 EN EL EDIFICIO ELEMENTO UBICADO EN BOGOTÁ**

*Torres del Edificio Elemento P.H. en Bogotá  
Avenida Calle 26 No. 69 – 76*

**Por: Ing. DANIEL ROJAS MORA**  
**Mat. No. 25202-03390 CND**

**AGOSTO 25 DE 2023**  
**BOGOTÁ**

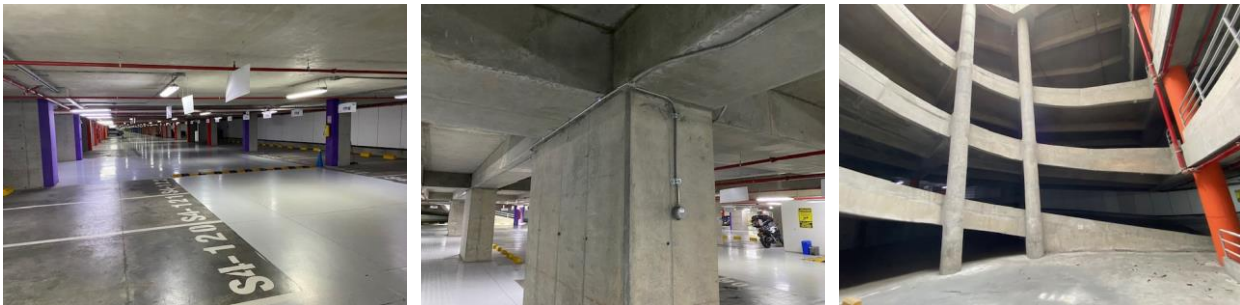
*Durante la inspección visual del sótano 4 no se encontró ningún daño estructural.*

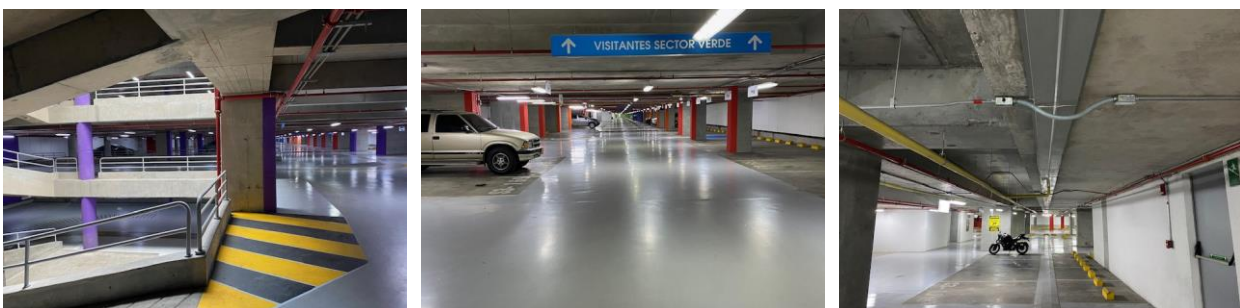
*Durante la inspección visual del sótano 3 no se encontró ningún daño estructural. Entre las juntas de las torres no se observa ningún tipo de deformación, ni afectación.*

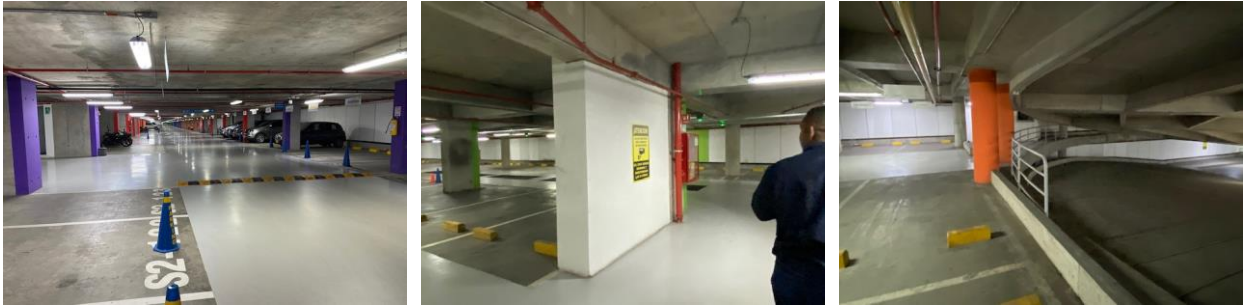
*Durante la inspección visual del sótano 2 no se encontró ningún daño estructural.*

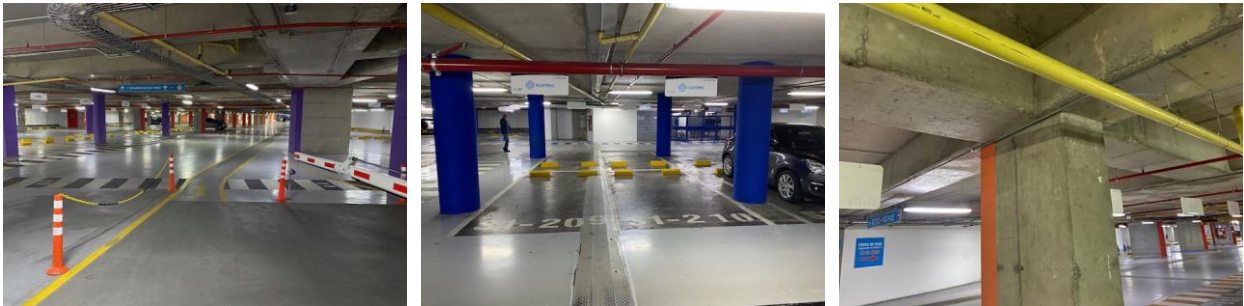
*Durante la inspección visual del sótano 1 no se encontró ningún daño estructural. Entre las juntas de las torres no se observa ningún tipo de deformación, ni afectación.*

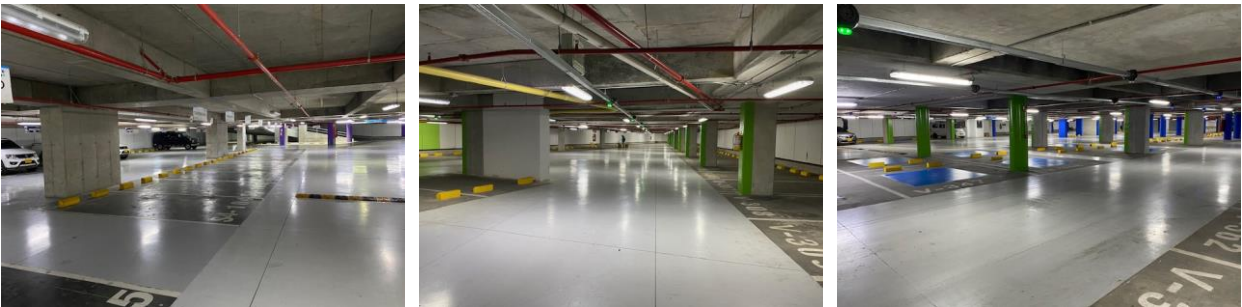
*Durante la inspección no se encontró ningún tipo de deformación o asentamiento de las torres en la placa de cimentación en el sótano 4.*

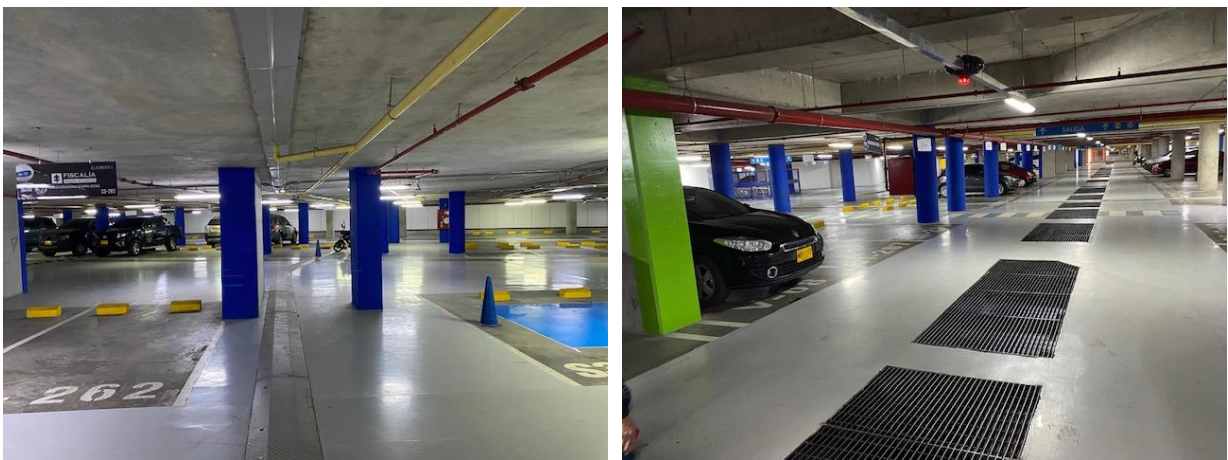
*Durante la inspección no se observaron deformaciones visibles en las placas aéreas de los sótanos, ni entre las juntas de construcción de las torres.*

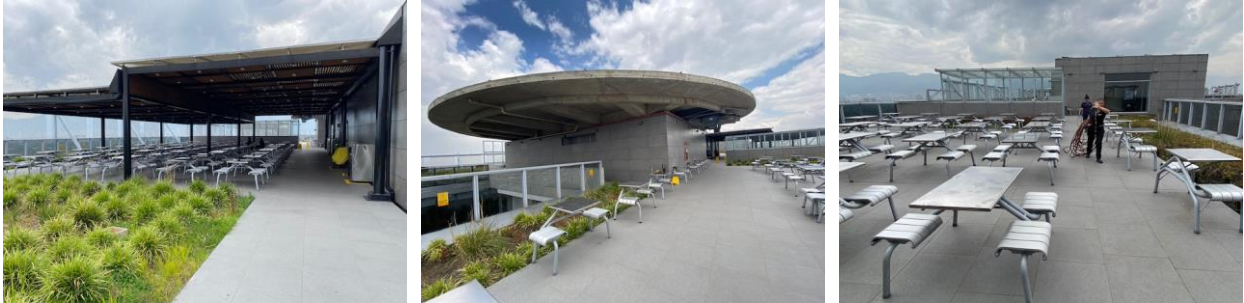
*En la cubierta no se observó ningún tipo de daño estructural, ni deformaciones, ni grietas en los acabados de las instalaciones que se encuentran allí. La estructura del helipuerto se observó en buen estado estructural y sin ningún daño. Su comportamiento estructural fue bueno durante los sismos ocurridos.*

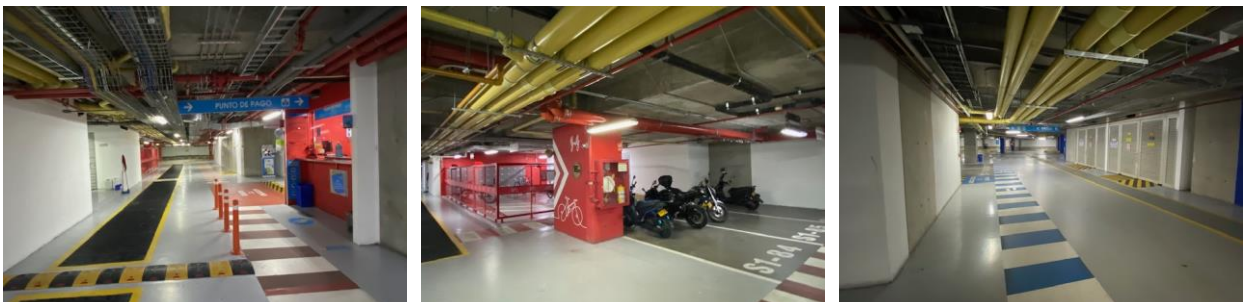
*Durante los sismos ocurridos no se presentó ningún daño en las instalaciones que tiene el Edificio Elemento, su comportamiento fue muy bueno.*

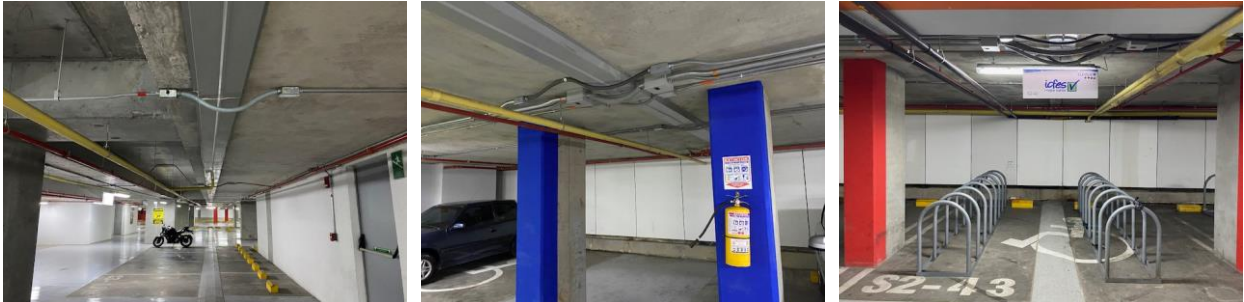
*En las fotografías se observa que entre las juntas de construcción entre torres, las instalaciones que atraviesan la junta tienen conexiones flexibles y con bastante holgura para su deformación durante los sismos.*

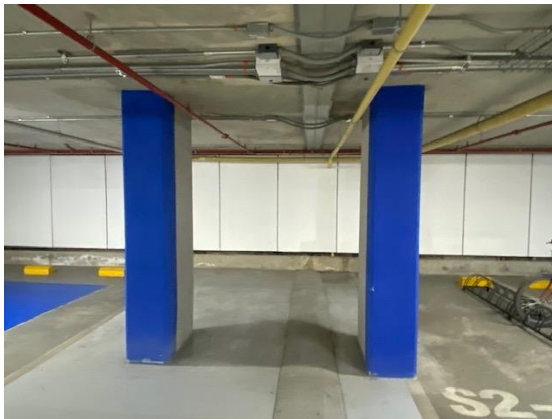
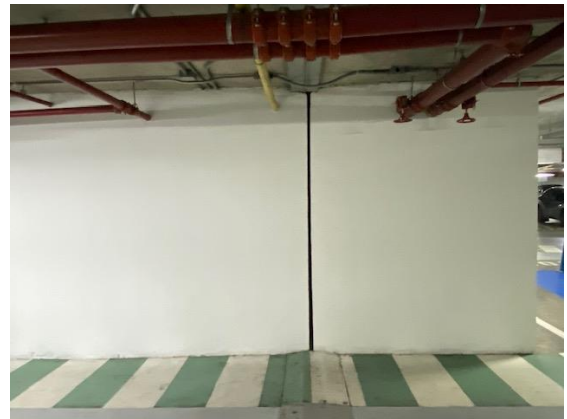
*En las fotografías se observa que entre las juntas de construcción entre torres las instalaciones que atraviesan la junta tienen conexiones flexibles y con bastante holgura para su deformación durante los sismos. En la fotografía derecha se observa la conexión flexible especial que tienen las tuberías de la red contra incendio en el sitio de junta entre las torres. También se observa la junta vertical en el muro de mampostería.*

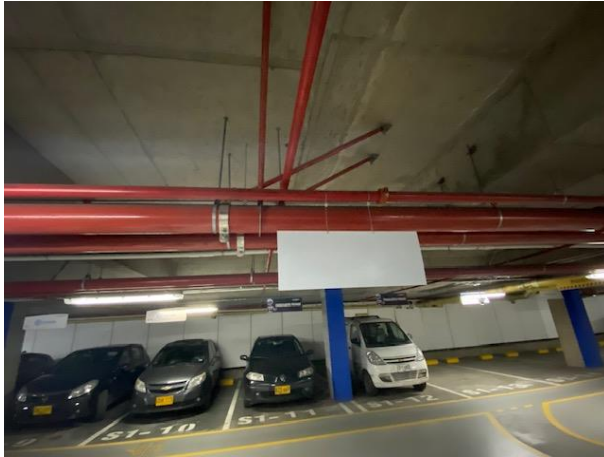
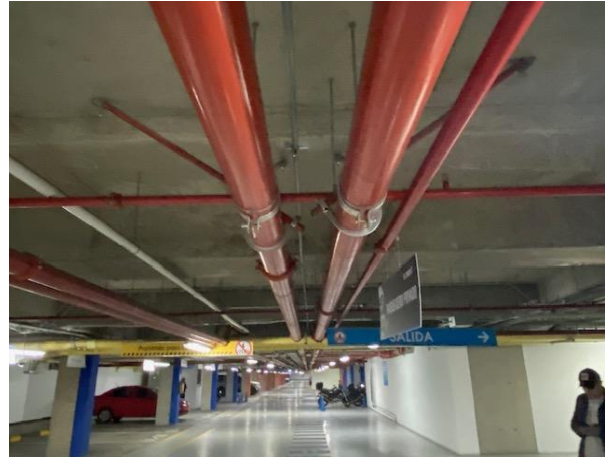
*En las tuberías principales de la red contra incendio del Edificio Elemento se observan los arriostramientos metálicos diagonales tanto longitudinal como transversalmente que soportan las tuberías, de acuerdo a las recomendaciones del FEMA-74.*

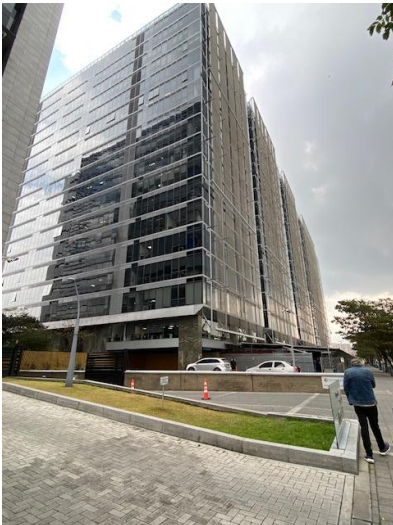
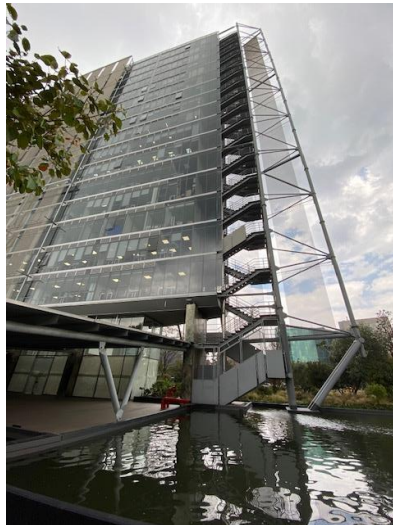
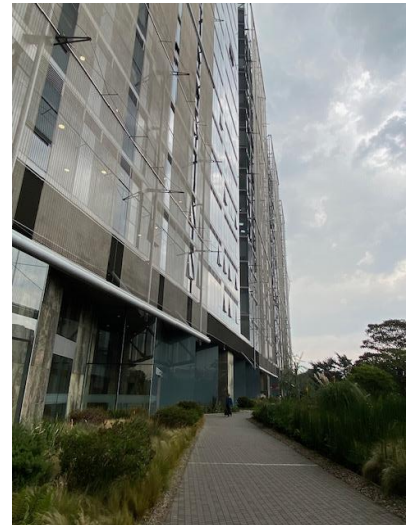
*Las fachadas de las cuatro torres no presentaron ninguna afectación por los sismos, no se presentó ningún tipo de caída de elementos de las fachadas, ni deformaciones, por lo tanto, su comportamiento fue satisfactorio.*

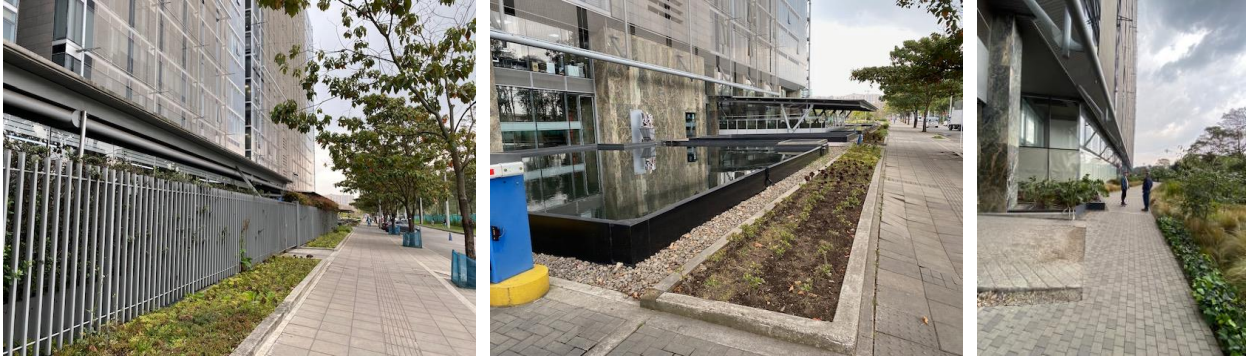
*En todas las zonas perimetrales al Edificio Elemento no se observan visualmente deformaciones o asentamientos que se hayan producido a causa de los sismos del 17 de agosto de 2023.*
